# الفصل الثالث

## مخططات شغل الأراضي

## الفصل الثالث: مخططات شغل الأراضي

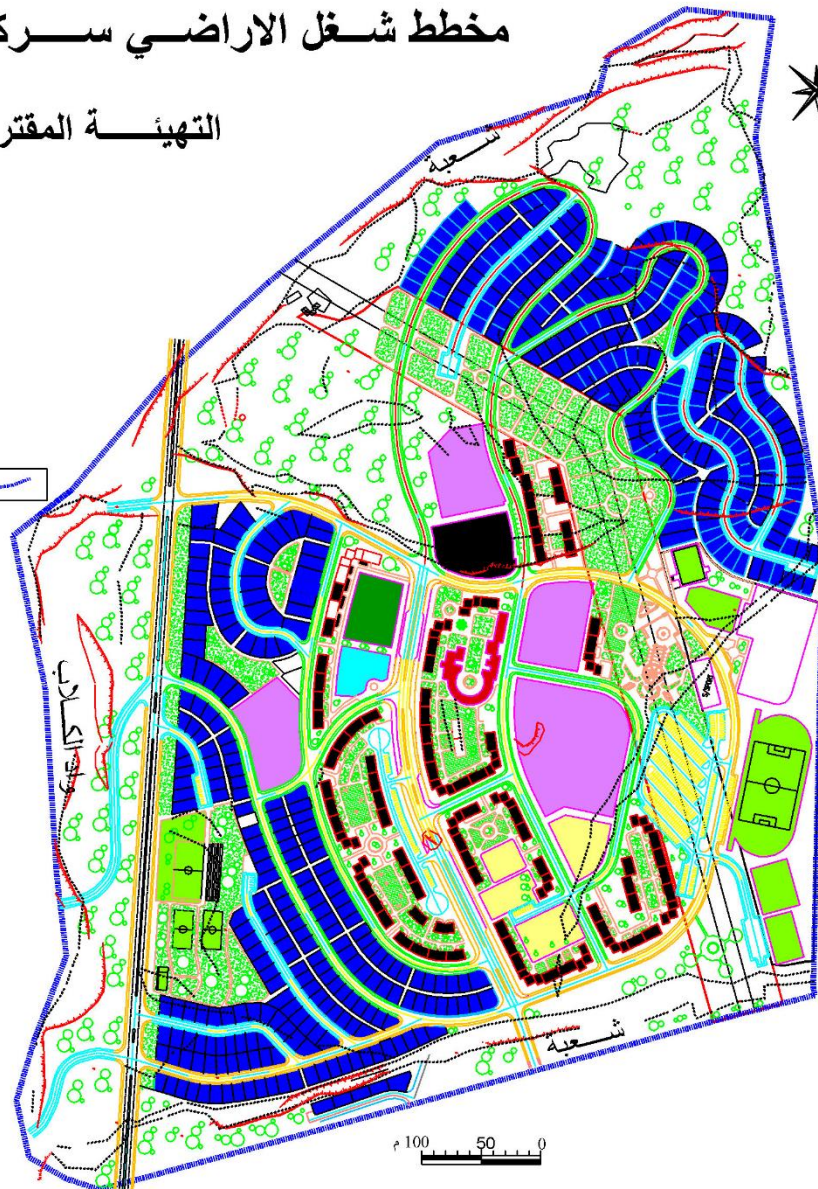
خريطة رقم 11

## مخطط شغل الاراضي سركنة الشطر الأول

التهيئة المقترحة

باعتقاد على تحليل الوضع القائم وبحكم أن الموضع شاغر أمكن وضع تهيئة تقوم على مبدأ خلق التوازن بين المدينة الأم والتوسع الجديد من خلال برمجة مشاريع سكنية وتجهيزات مرافقة وبرمجة شبكات مختلفة تخدم الحي تتمثل في:

نستنتج من هذه التهيئة المقترحة أن استعمال الأرض متنوع يستجيب لاحتياجات المدينة الأم من سكن وتجهيز وذلك لتوفر الوعاء العقاري إلا أن اعتماد نمط البناء الفردي على مساحة كبيرة يؤدي إلى تبذير أكثر للعقار، أما فيما يخص مساحات الارتفاق فلا بد من تهيئتها بشكل يعطي مظهرا جماليا للمحيط بدل من تركها مساحات جرداء.

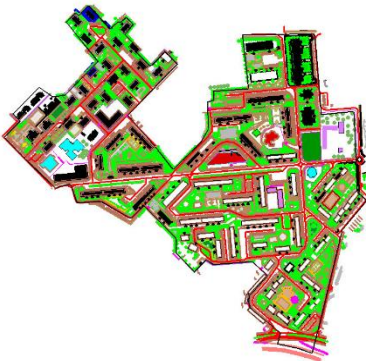
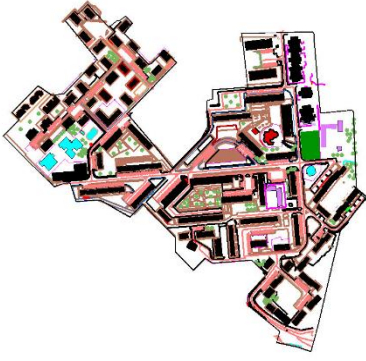
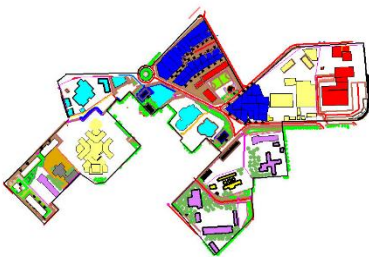
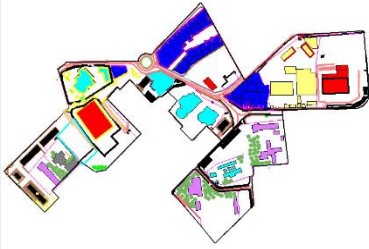
| <p>خريطة رقم 14</p> <p>حي الدقسي عبد السلام</p> <p>مقارنة الوضع الحالي مع التهيئة المقترحة</p> | | |
|---|---|---|
| <p>احترام نسبي للتهيئة المقترحة</p> | | |
| <p>تقنين المشاريع الجديدة</p> | | |
| <p>تحويل المنطقة الى مكان للتجارة الفوضوية</p> | | |

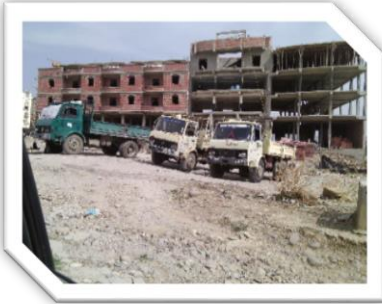
| <p>صورة رقم 08</p> | <p>صورة رقم 07</p> | <p>صورة رقم 06</p> |

| <p>عدم احترام التراصف</p> | <p>تجاوز في علو البنايات.</p> | <p>تجاوز في معامل شغل الأراضي.</p> |

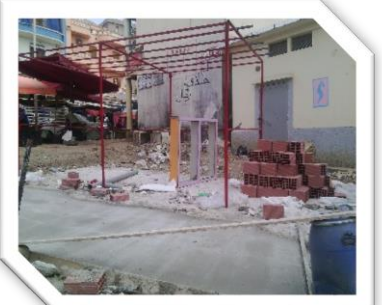
| <p>صورة رقم 11</p> | <p>صورة رقم 10</p> | <p>صورة رقم 09</p> |

| <p>بناء في طور الإنجاز مخالف لقواعد البناء.</p> | <p>تحويل المنطقة المعدة لمساحة خضراء إلى مكان رمي القمامة</p> | <p>تحويل الغرف في الطابق الأرضي إلى محال تجارية.</p> |

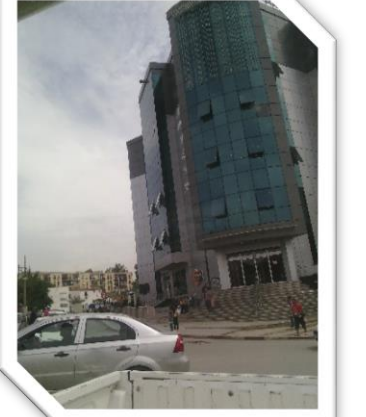
| <p>صورة رقم 12</p> | | |

| <p>تحويل وظيفة المباني من سكنية إلى تجارية.</p> | | |
