THÈSE

PRESENTÉE EN VUE DE L'OBTENTION DU DIPLOME DE DOCTORAT 3^{ème}
CYCLE (LMD)

Dégradation et origine des matériaux de construction des
monuments historiques : cas de la muraille et Basilique de
Tébessa, Algérie.

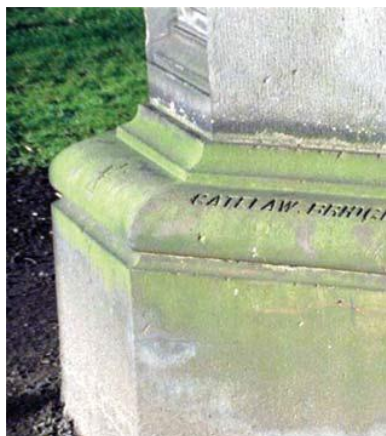
Figure 1.1: Altération par le dépôt des algues (ICOMOS 2008)

La météorisation est l'altération des roches qui est définie comme étant l'ensemble des changements minéralogiques et texturales sous l'effet de l'attaque par les agents de l'atmosphère et l'hydrosphère depuis l'exhumation de la roche jusqu'à sa désintégration complète (Ollier et al., 1983). L'altération est définie encore comme toute modification du matériau qui n'implique pas nécessairement une dégradation de ces caractéristiques (ICOMOS, 2008). Un revêtement réversible appliqué sur une pierre peut être considéré comme une altération. (Figure 1.1).

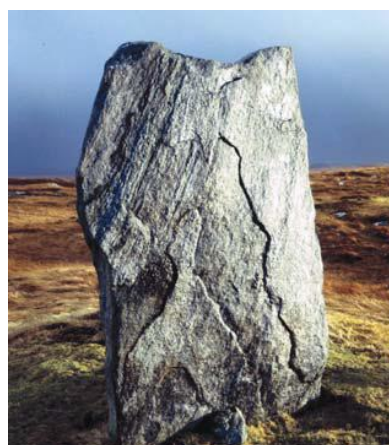
Figure 1.2: Dégradation des grès (ICOMOS 2008)

La dégradation est une modification chimique ou physique des propriétés intrinsèques de la pierre, conduisant à une perte de valeur, de qualité ou à une entrave à son utilisation (ICOMOS, 2008) (Figure 1.2).

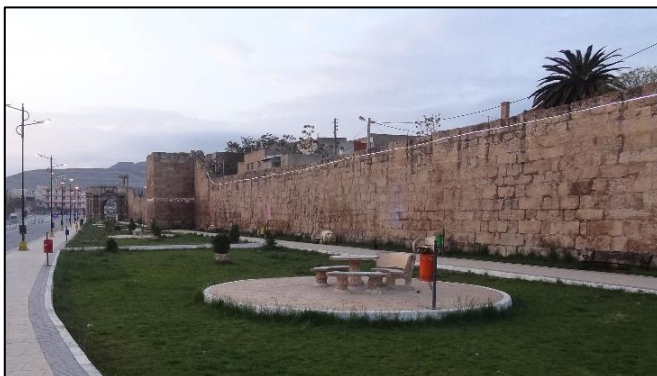
Figure 2. 2 : Vue sur la muraille Byzantine (façade Nord)

Cette muraille est constituée de 14 tours de surveillance et 4 portes principales.

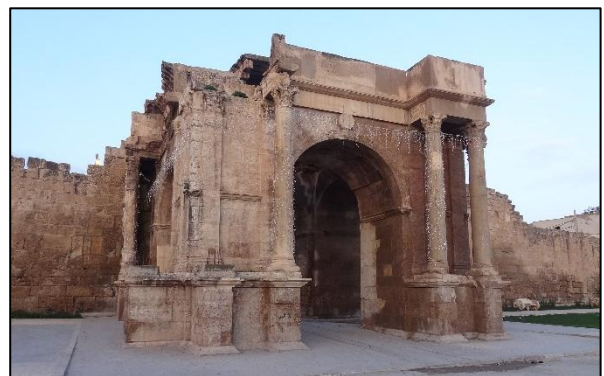
Figure 2. 3 : Vue sur la porte de Caracalla

Ces portes sont : la porte de Caracalla (Fig. 2.3), Cirta, Salomon et la porte de chahla.

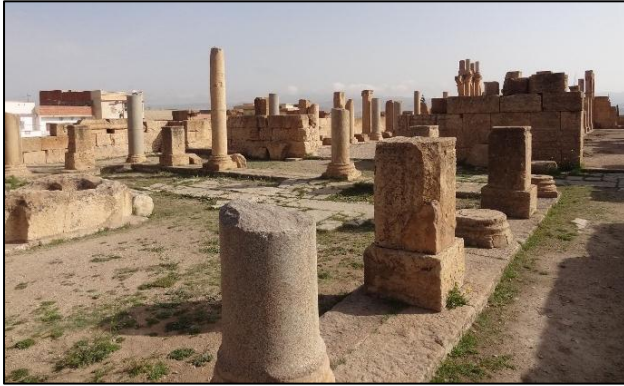
La basilique est à moitié détruite surtout en ce qui concerne les piliers et le toit (Figure 2.4). Cette basilique est entourée par les écuries et des maisons des esclaves et prêtres. L'escalier d'honneur qui donne accès sur l'entrée de la basilique est immense (Figure 2.5).

Figure 2.4 : Vue sur les piliers de la Basilique.

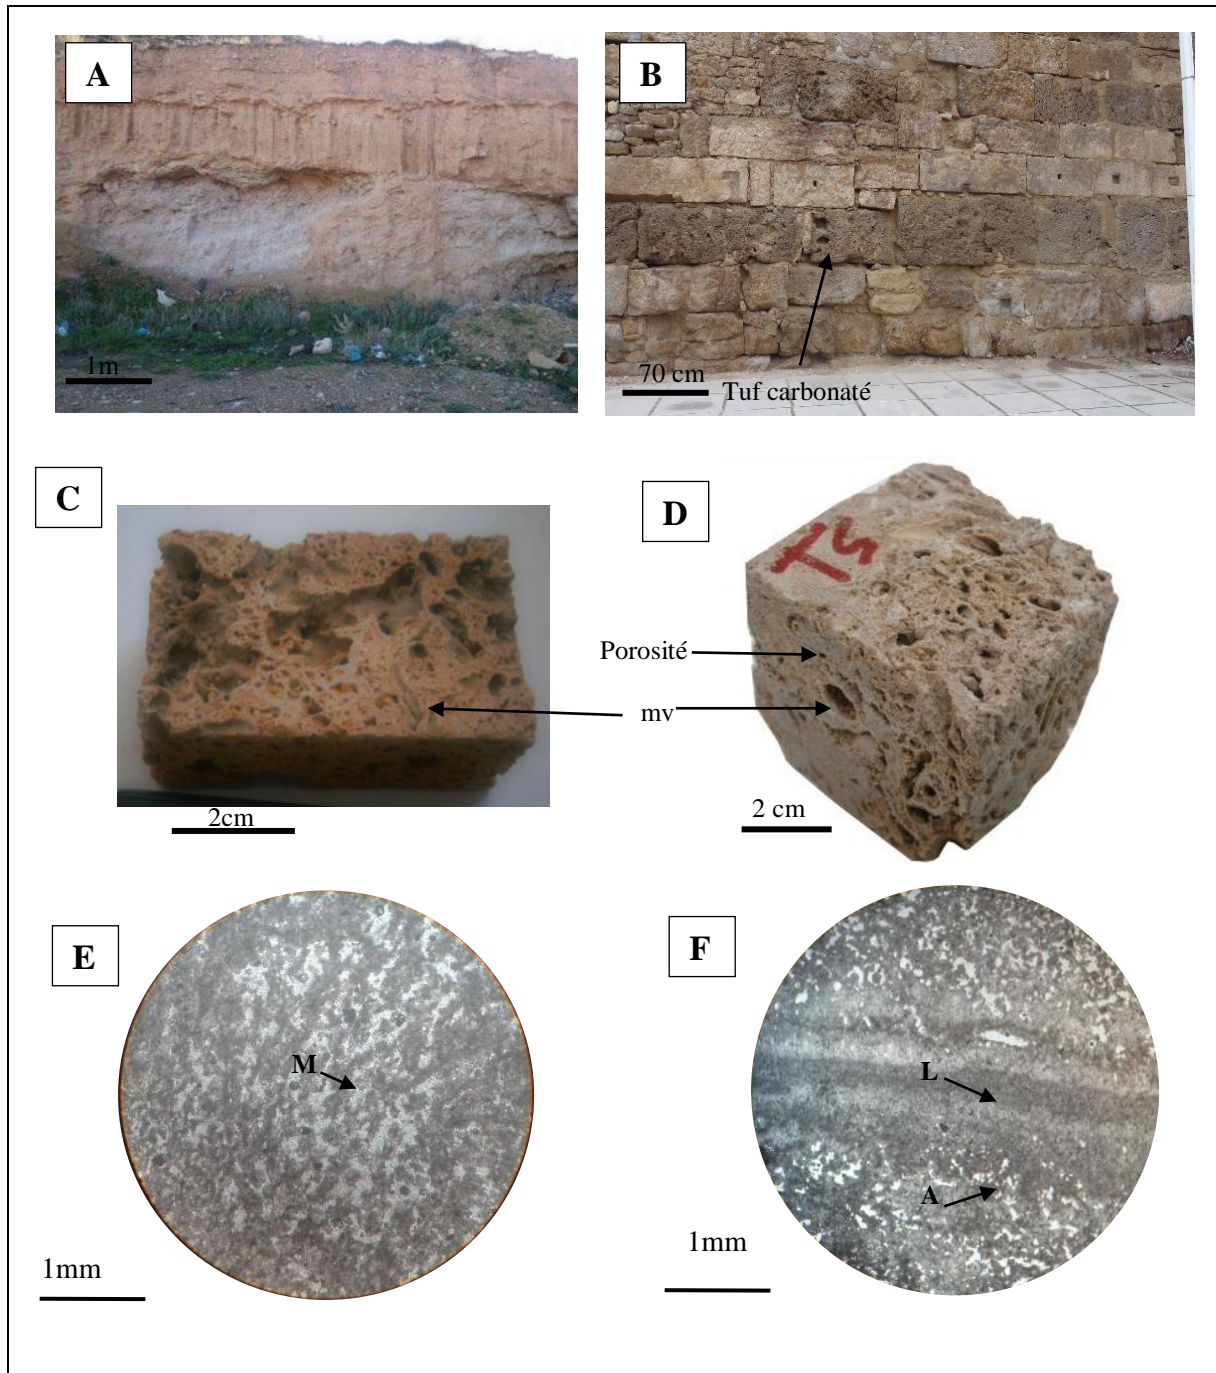
Planche 3. 2 : Vue panoramique des Tufs carbonatés de la carrière de Dj. Djoua (A) Tufs carbonaté de la muraille (B), Echantillons des tufs carbonatés issue de la carrière (C) et de la muraille (D). Microfaciès des tufs carbonatés essentiellement micritiques avec des mattes algaires (E) et une texture arborescente (F). M : matre algare, L : lamination, A : texture arborescente

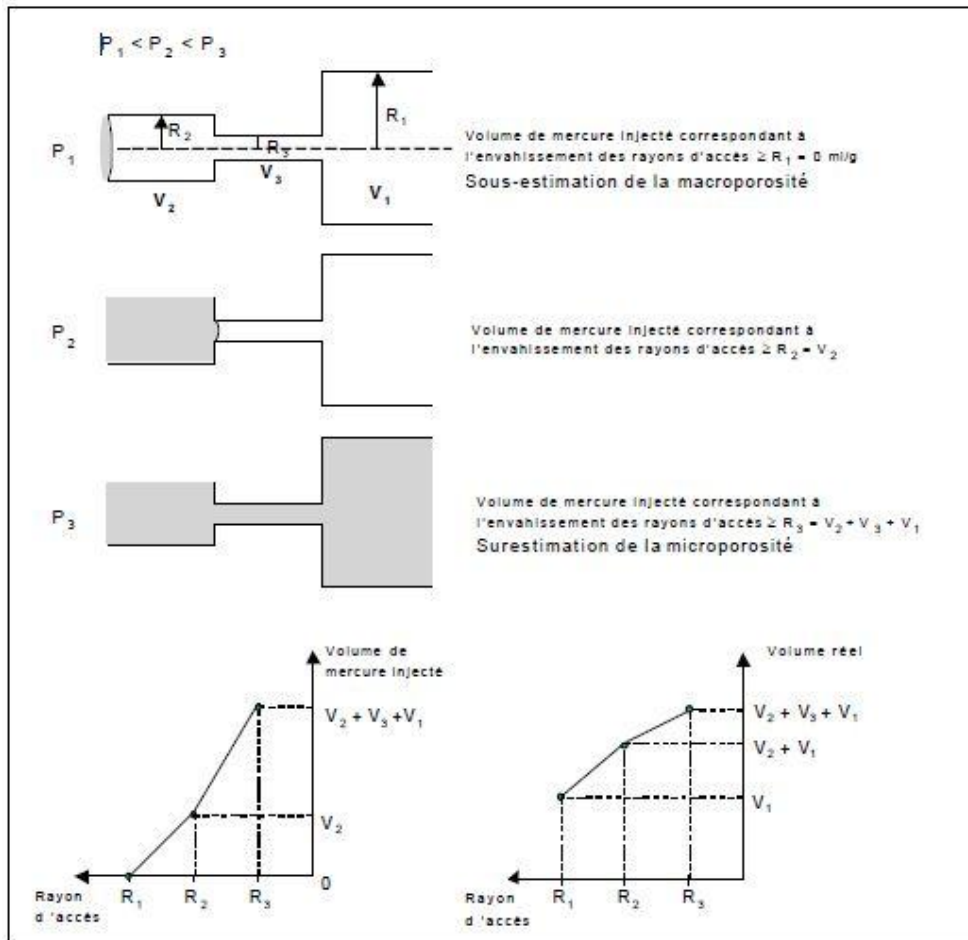
forte. Cette méthode permet d'estimer la porosité totale et la répartition des rayons d'accès aux pores progressivement saturés en mercure (Figure 4.3).

Figure 4.3 : Schéma explicatif de la notion de rayon d'accès de pores d'une injection de mercure (Beck, 2007)

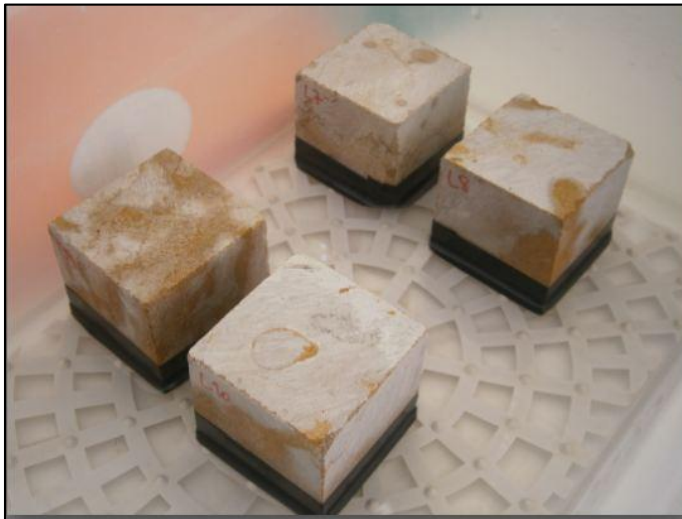
Figure 4.5 : Méthode standards pour la mesure de coefficient d'absorption capillaire EN-1925 (AENOR, 1999)

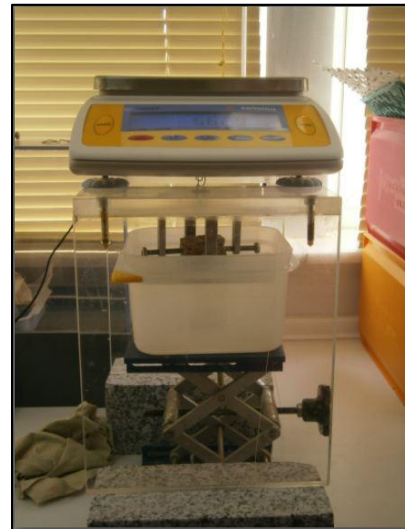
Figure 4.6 : Méthode continue de mesure de coefficient d'absorption capillaire (Benavente et al, 2007)

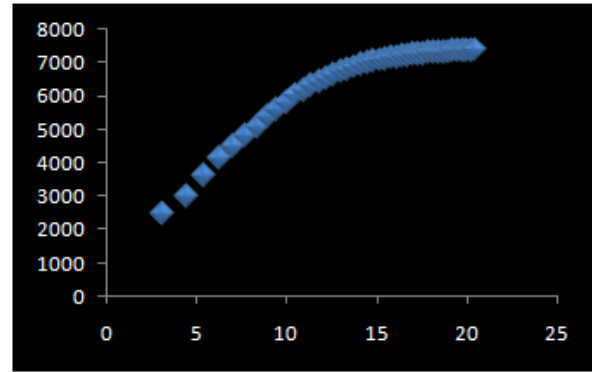
Figure 4.8: Tuf carbonaté W / S : masse expérimental d'eau adsorbée par unité de surface, $W(t) / S$ par rapport à la racine carrée du temps, \sqrt{t} .

En outre, les larges pores de tuf carbonatés sont révélés par la différence existante entre la porosité totale et connectée. En effet, le mécanisme principal qui contrôle le transport des fluides au niveau de ce type de pierre est l'action capillaire et la gravité pour les tufs carbonatés, tandis que l'action capillaire et d'adsorption sont les mécanismes principaux aux niveaux des calcaires roses.

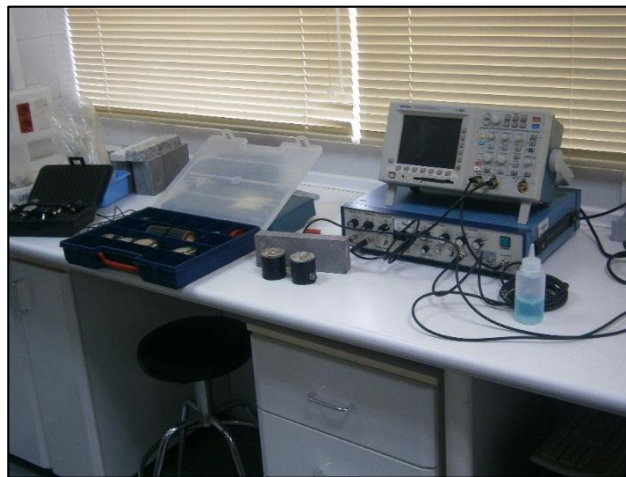
La vitesse des ondes ultrasoniques a été mesurées à l'aide d'un appareil appelé PUNDIT connecté par un équipement de transducteurs (émetteur-récepteur) de signaux (Panametrics-NDT 5058PR) et d'un oscilloscope (TDS 3012B-Tektronix) (Figure 4.10), qui acquies et numérise les formes d'ondes pour les afficher, les traiter et les stocker. Deux types de transducteurs panamétriques ont été utilisés : un couple de transducteurs non polarisé et un couple de transducteurs polarisés en S. Le premier couple a été utilisé pour acquiesir la forme d'onde ultrasonore, puis pour mesurer la vitesse de propagation de l'onde P. Le deuxième couple de transducteurs ultrasonores a été utilisé uniquement pour mesurer la vitesse de propagation de l'onde S. Un couplant viscoélastique a été utilisé pour assurer un bon couplage entre le transducteur et l'échantillon. La fréquence des deux couples de transducteurs était centrée à 1 MHz. Cette fréquence est supérieure aux 20–150 kHz recommandées par les normes espagnole et européenne (UNE-EN 14579, 2005) et a été utilisée à la fois pour améliorer l'interaction entre les ondes mécaniques et les éléments texturaux de la pierre et pour augmenter la résolution. Le nombre d'échantillons mesurés est de 12 pour les tufs carbonatés et de 10 pour les calcaires roses.

Figure 4.10 : Dispositif de mesures des ondes ultrasoniques

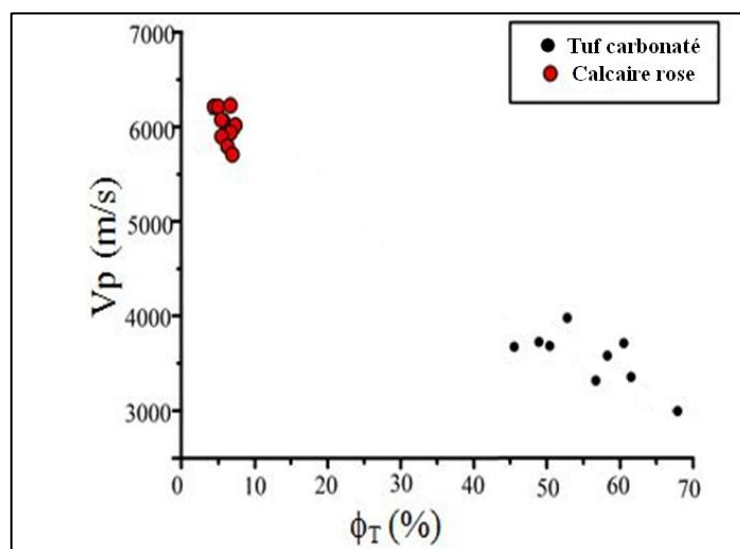
En regardant la figure 4.11, nous pouvons voir que certain échantillon de même porosité présentent différentes valeurs de Vp; ce qui induit par déduction que la taille des cristaux (Figure 3.3), leurs orientation, présence de fissure peuvent induire ces différences.

Figure 4.11 : Relation entre la vitesse des ondes ultrasonique et la porosité totale pour les calcaires roses et les tufs carbonatés

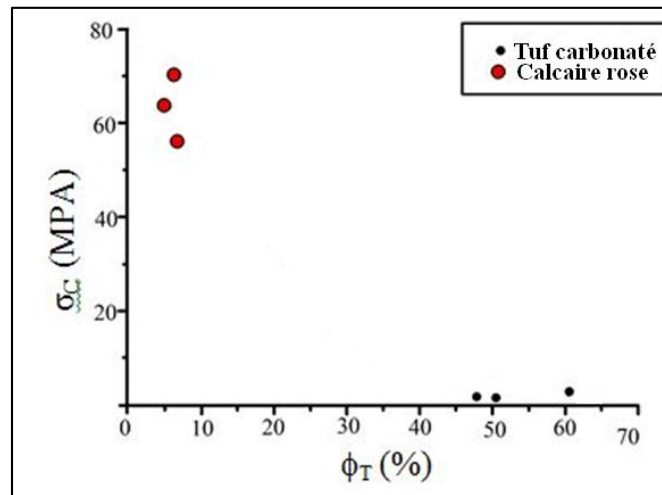
En résumé, deux tendances peuvent être définies : (i) pour les valeurs de faible porosité (<10%), les variations de résistance sont dues au taux élevé des pores interparticulaire contenu dans la roche. L'influence de ce type de porosité sur les propriétés mécaniques est élevée et, en tant que telle, détermine fortement la force de la structure ; (ii) à haute porosité (> 45%), les roches présentent un taux variable en macropores, mais le système microporeux est assez similaire pour ce type de roche.

Figure 4.12 : Relation entre la résistance uni-axiale et la porosité totale pour les calcaires roses et les tufs carbonatés

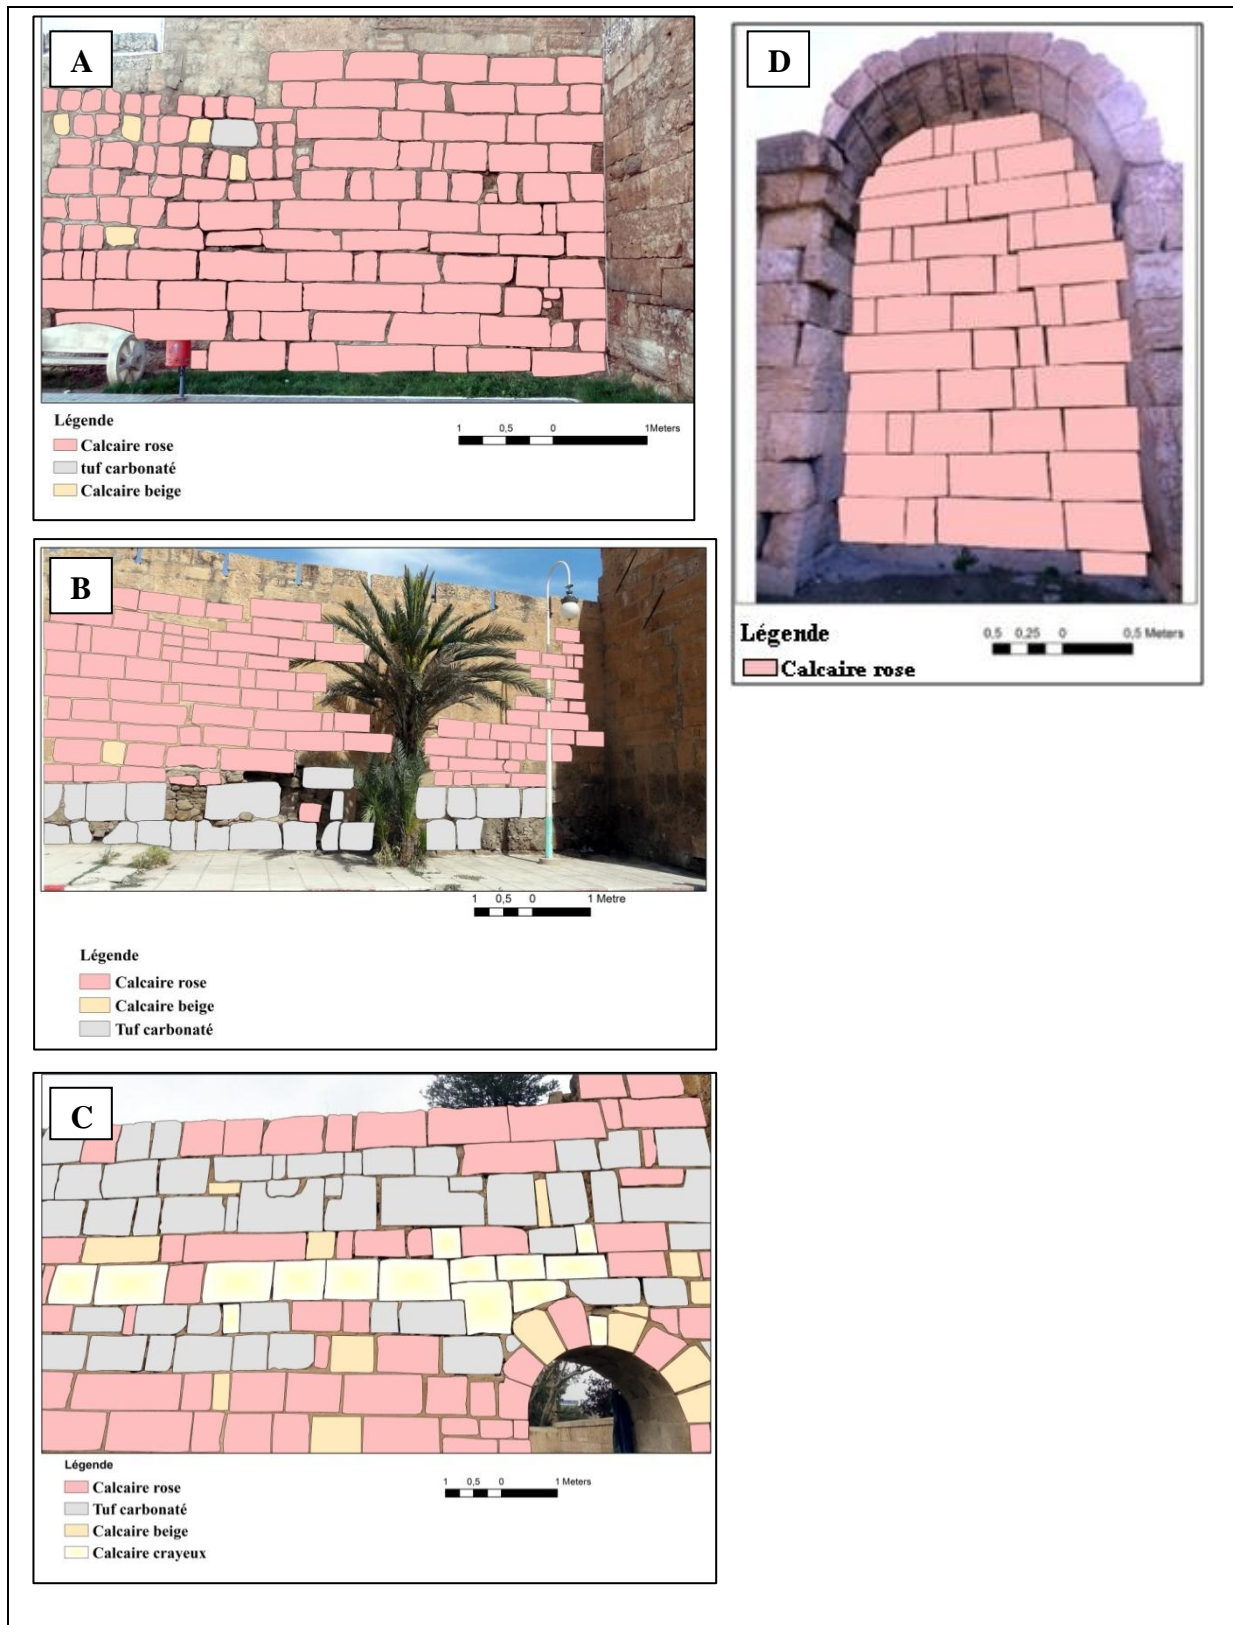
Les tufs carbonatés sont peu utilisés dans la façade Nord et Est, on note la présence de quelques pierres seulement. Cependant, dans la façade Est et sud, ils sont plus abondants (plus de 100 blocs). Dans la façade Est, les tufs représentent moins de 26,6 % et leurs utilisations est beaucoup plus recenser dans la partie basse de la façade (Tableau 5.1). Les tufs carbonatés sont utilisés dans la partie haute de la façade sud et avec seulement quelques blocs qui sont utilisés dans les différents niveaux. Leur présence est décelée beaucoup plus dans la partie Ouest de la façade sud avec seulement une dizaine de pierres utilisées à différents niveaux en l'occurrence la partie centrale et supérieure avec un taux de 37,13 %. Les calcaires crayeux sont présents uniquement dans la façade Sud avec un taux de moins de 11,9 %. Ces calcaires crayeux sont utilisés surtout à la base et au milieu de la façade, ainsi qu'au niveau des arcs. En ce qui concerne les calcaires beiges de Turonien, ils n'ont pas été utilisés d'une manière fréquente ou leur taux ne dépasse guère les 8,33 % dans la partie Sud, 1,54 % dans la partie Nord et plus de 0,6 % dans le coté Est. Au niveau de la basilique Romaine, les calcaires roses de Turonien est le type pétrographique le plus répandu (Planche 5.1D).

Planche 5. 1 : Cartographies des lithologies des différentes façades et monuments, façade Nord (A) Est (B) Sud (C) et au niveau de la Basilique (D)

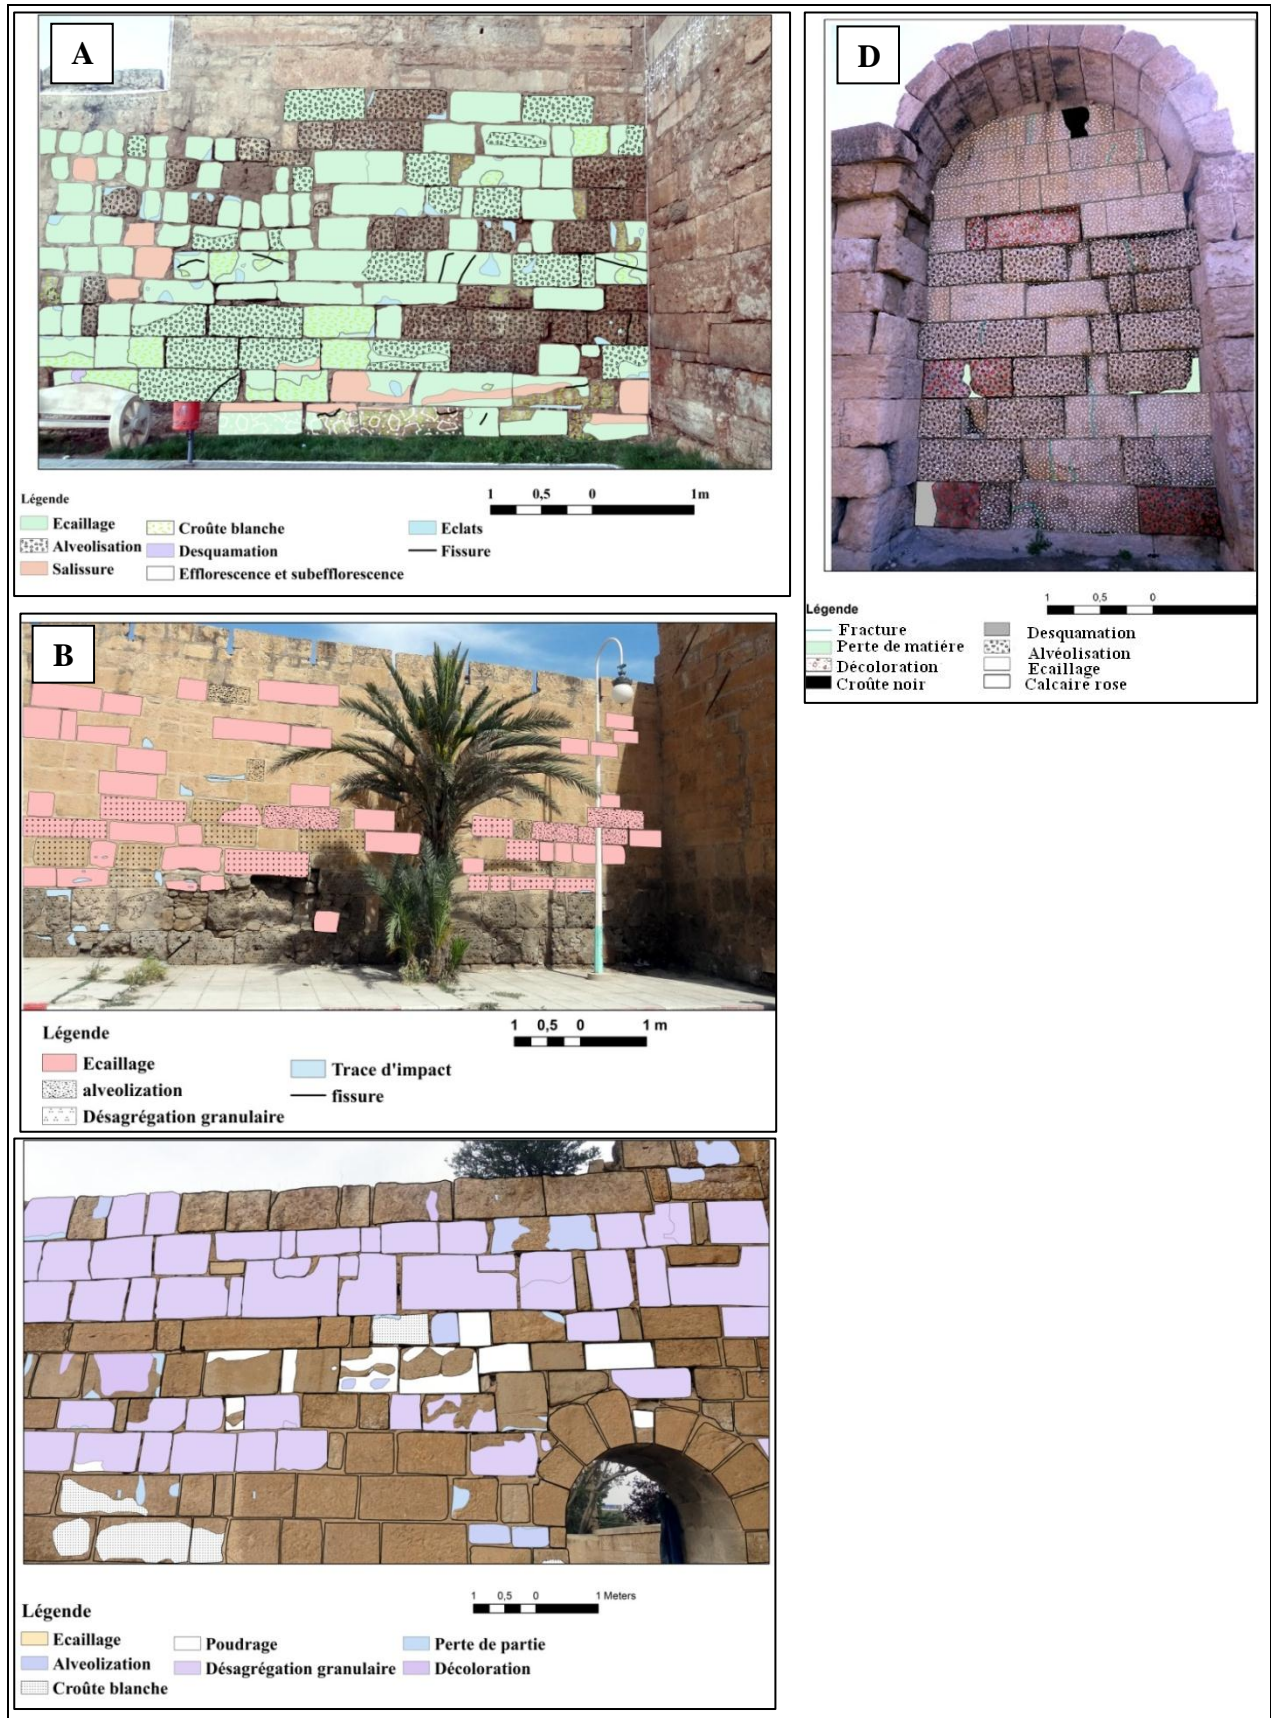
En ce qui concerne les tufs carbonatés, ils sont moins altérés et dégradés dans la façade Nord en nombre de quelques dizaines de pierres avec des formes d'altération tels que la perte de matière (poudrage et désagrégation granulaire) (Figure 5.3d), dans les niveaux médians et ils présentent une coloration grisâtre intense sur l'ensemble de la muraille. Dans la façade Sud, ce même type de pierre présente une altération prononcée en forme de poudrage et de perte de matière dans le niveau supérieur. Sur la façade Est (Planche 5.2B), les tufs carbonatés utilisée dans la partie basse de cette façade présentent un état avancé de dégradation. Ils montrent notamment des pertes de matières par désagrégation granulaire et une fracturation prononcée. L'absence de ce type de pierre est observée au niveau de la façade Ouest et de la basilique Romaine.

Planche 5. 2 : Cartographie des formes d'altération dans différentes façades de la muraille de Tébessa face Nord (A) Est (B) Sud (C) et au niveau de la Basilique (D)

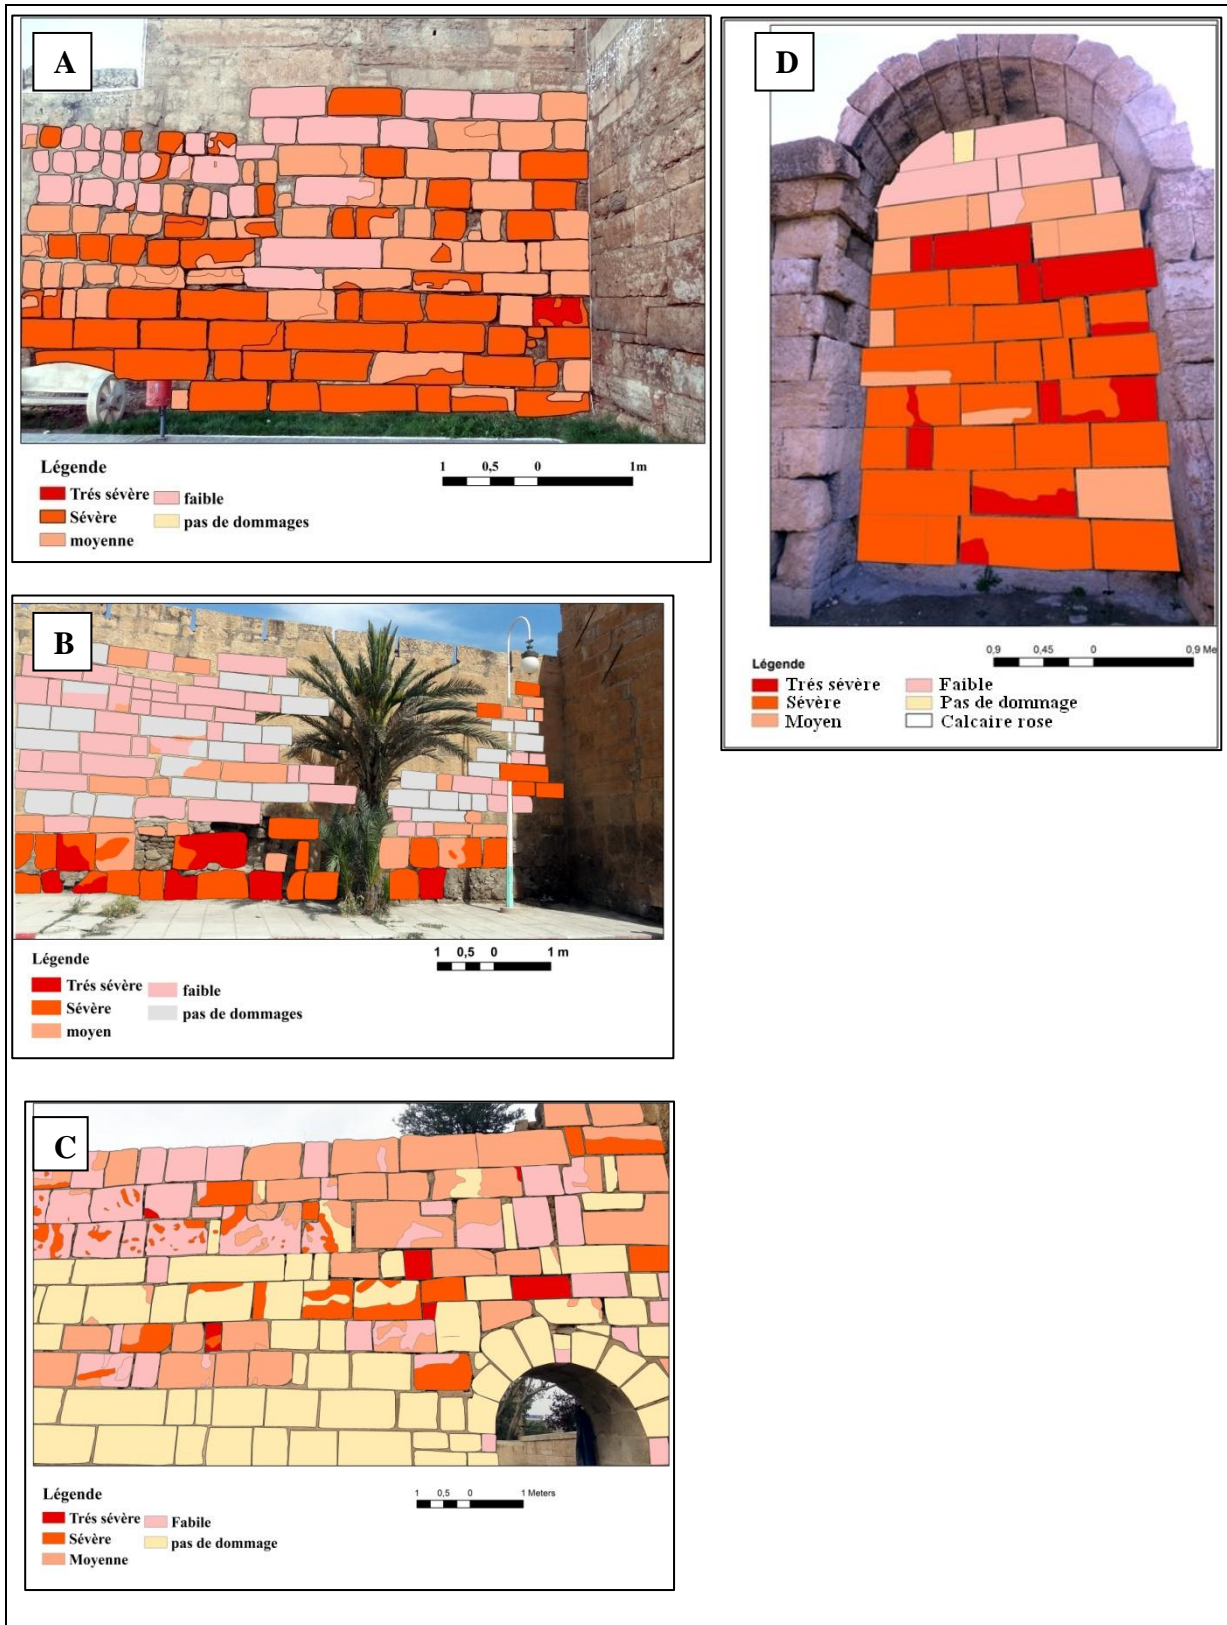
Planche 5. 3 : Cartographies des catégories de dommages au niveau des différentes façades de la muraille, façade Nord (A) Est (B) Sud (C) et de la Basilique (D)

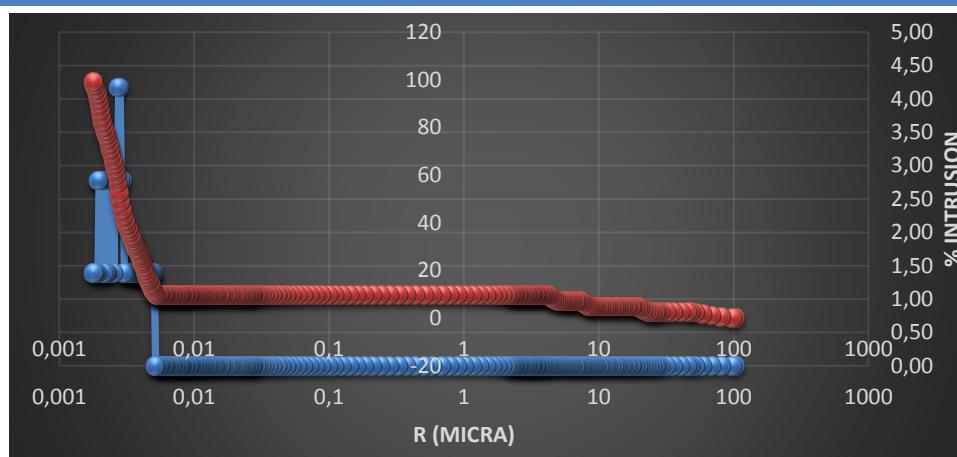
Figure 5. 6 : Valeurs de porosimétrie au mercure d'un calcaire dégradé

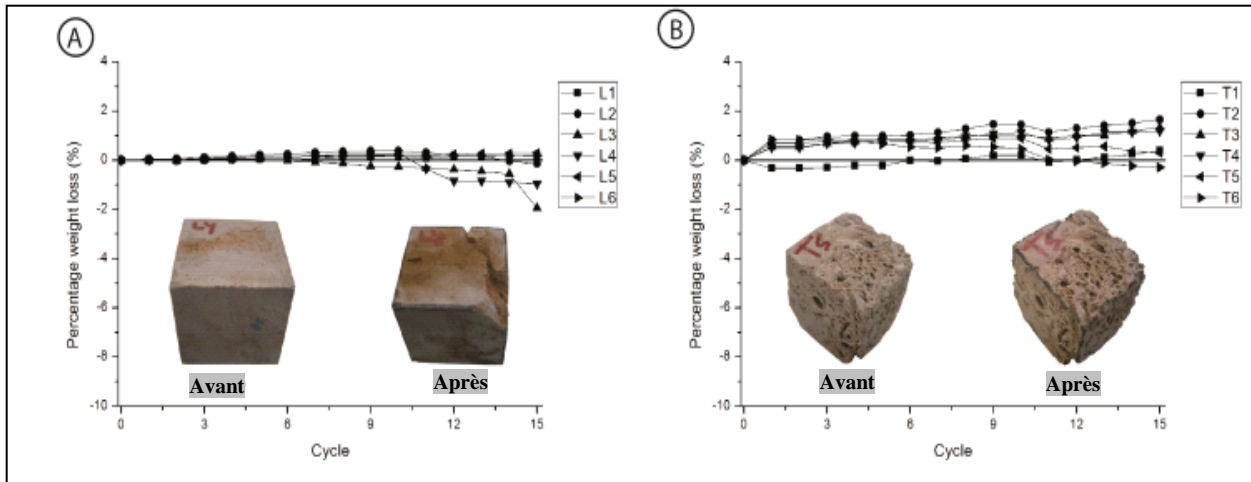
Figure 6. 2 : Essai de vieillissement accéléré : courbe de variation de la masse en fonction de chaque cycle de cristallisation saline avant et après le test pour le calcaire rose (A) et le tuf carbonaté (B)
